**Έκθεση διερεύνησης βιντεοσκοπικού υλικού διέλευσης
της εμπορικής αμαξοστοιχίας 63503 από τις σήραγγες
Πλαταμώννα και Ραψάνης**

Δρ. Απόστολος Βασιλάκος
Διπλ. Μηχανολόγος Μηχανικός

Λάρισα, 13/02/2025

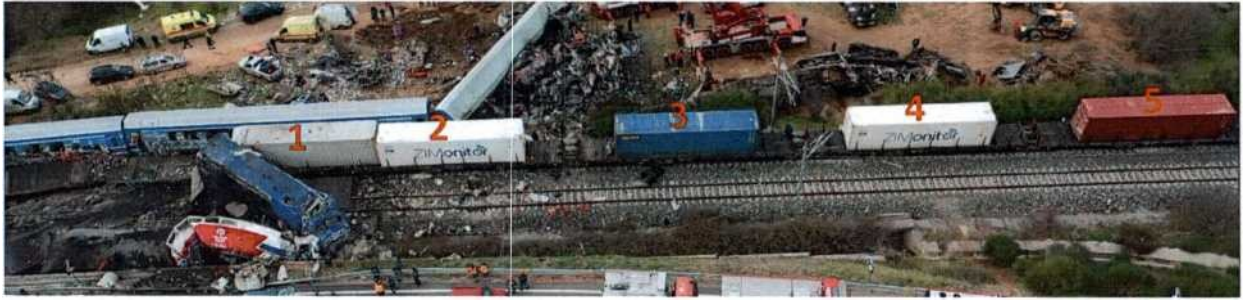
Φωτο 11. Τα 5 πρώτα container του εμπορικού συρμού

Φωτο 10. Σύνθεση εμπορικού συρμού (10 container)

3. Η σειρά σχηματισμού του συρμού **63503** συμπίπτει τόσο με τις φωτογραφίες από τον τόπο του δυστυχήματος (Φωτο **10 και 11** παραπάνω) και τα έγγραφα της Hellenic Train (**Πίνακας 1**), όσο και με την ανάλυση των παραπάνω βίντεο.
